# Ναός αγίας Βαρβάρας κοινότητας Κάμπου

## ● Του Στυλιανού Περδίκη

*Διευθυντή Μουσείου Ιεράς Μονής Κύκκου*

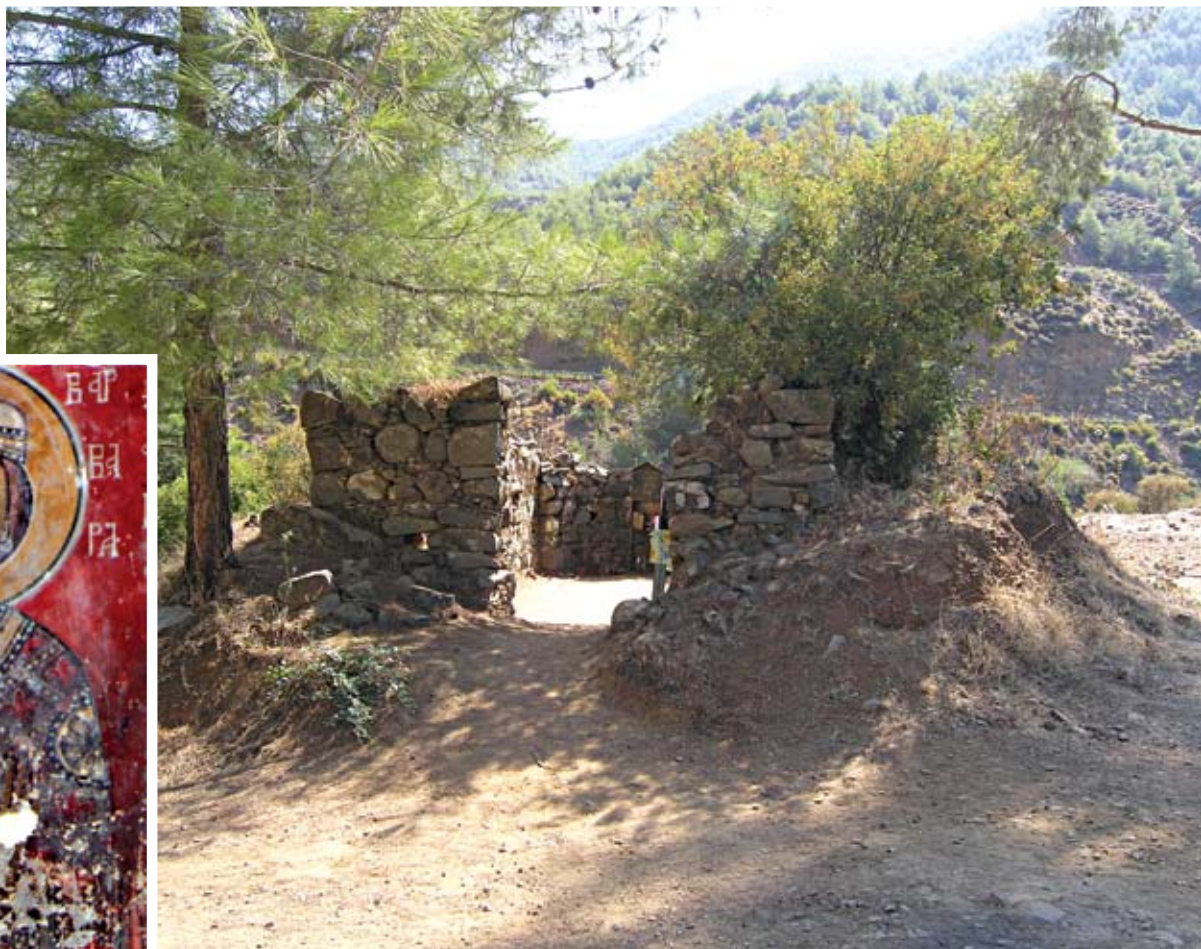
**Ο ναός της Αγίας Βαρβάρας από δυτικά όπως ήταν το 2007**

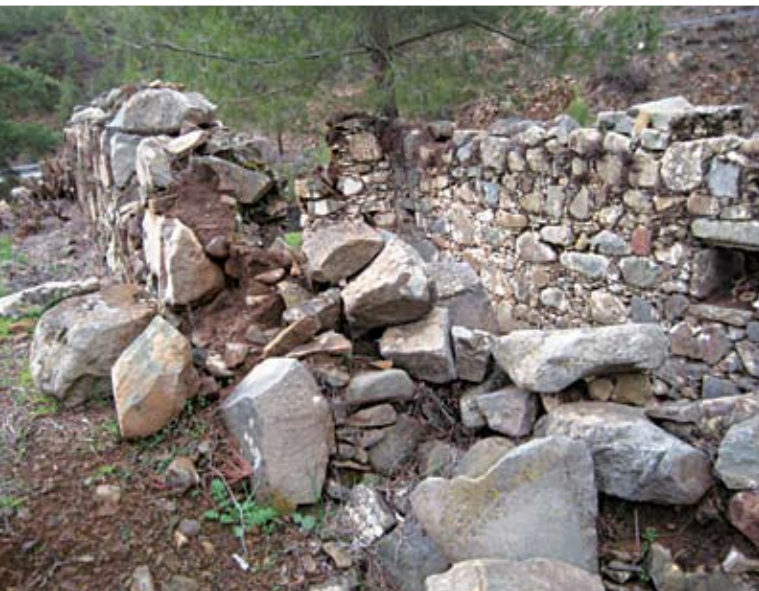
***Εξωτερική νοτιοανατολική άποψη του ναού της Αγίας Βαρβάρας πριν την αποκατάσταση (2008)***

**δειξη του μνημείου.** Ο ναός φωτογραφήθηκε, αρχειοθετήθηκε και σε πρώτη φάση καθαρίστηκε από τους θάμνους, που ήταν φυτρωμένοι πάνω σ' αυτόν. Αποτυπώθηκε αρχιτεκτονικά από τον αρχιτέκτονα Διομήδη Μυριανθέα και έγιναν σχέδια για την οικοδόμηση νέου ξυλόστεγου ναού στα νότια του παλαιού. Τον Αύγουστο του τρέχοντος έτους ανετέθη στον εξειδικευμένο στις λιθοδομές Θεόδωρο Θεοδώρου η συντήρηση και αποκατάσταση των τοίχων του ναΐσκου, οι οποίοι πριν λίγα χρόνια δέχθηκαν βάνανση επίθεση σε μία απόπειρα καταδάφισής τους. Ενημερωτική πινακίδα με δίγλωσσο κατατοπιστικό κείμενο για το ευρύ κοινό θα τοποθετηθεί σύντομα από το Μουσείο Κύκκου.

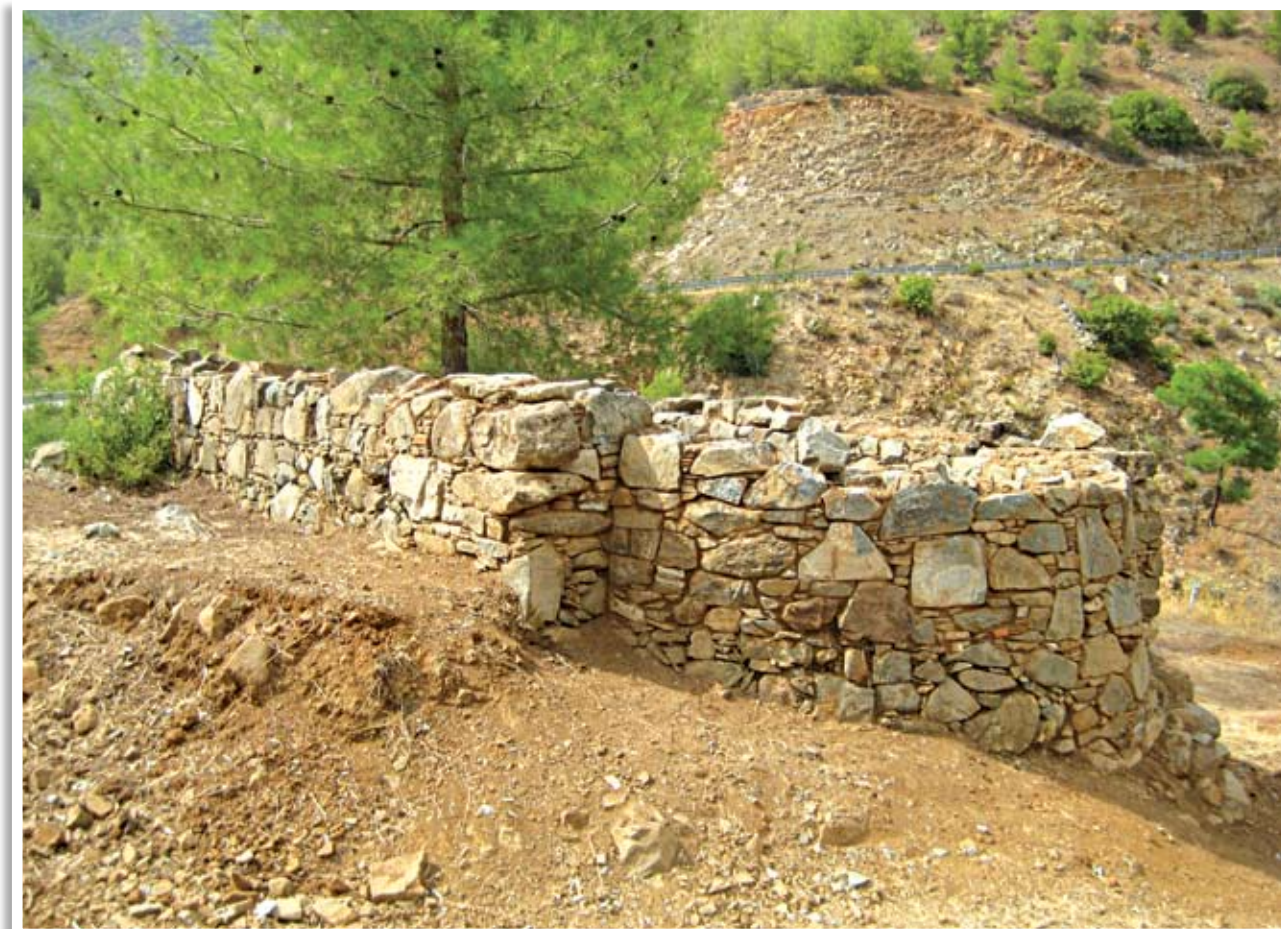
***Εξωτερική νοτιοανατολική άποψη του ναού της Αγίας Βαρβάρας μετά την αποκατάσταση (2009)***

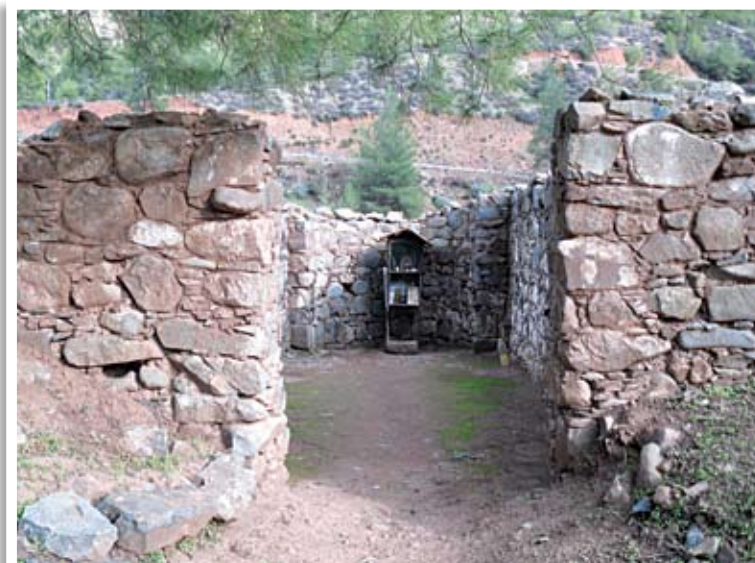
Ο ναός της Αγίας Βαρβάρας είναι μικρός, μονόχωρος, με ανισομερείς διαστάσεις. Εσωτερικά ο βόρειος τοίχος έχει μήκος 580 εκ. και ο νότιος 567 εκ. Ο δυτικός τοίχος έχει διαστάσεις 270 εκ. και ο ανατολικός 254 εκ. Η αψίδα εξέχει στα ανατολικά και έχει χορδή 200 εκ. και βέλος 100 εκ. Ο ανατολικός τοίχος εσωτερικά, στα βόρεια της αψίδας

έχει μήκος 20 εκ. και στα νότια 34 εκ. Στον βόρειο τοίχο και σε απόσταση 115 εκ. από τον ανατολικό τοίχο δημιουργείται τυφλή εσοχή με διαστάσεις 42 εκ. πλάτος, 34 εκ. ύψος και 45 εκ. βάθος, που χρησίμευε μάλλον σαν πρόθεση. Το πάχος των

**Το εσωτερικό του ναού της Αγίας Βαρβάρας από δυτικά**
